## **Antikvarisk förundersökning brf. Strandpiparen 1934**

Adress: Kolonigatan 9C

Fastighetsbeteckning: GÖTEBORG LANDALA 27:19

Byggnadsår: 1934

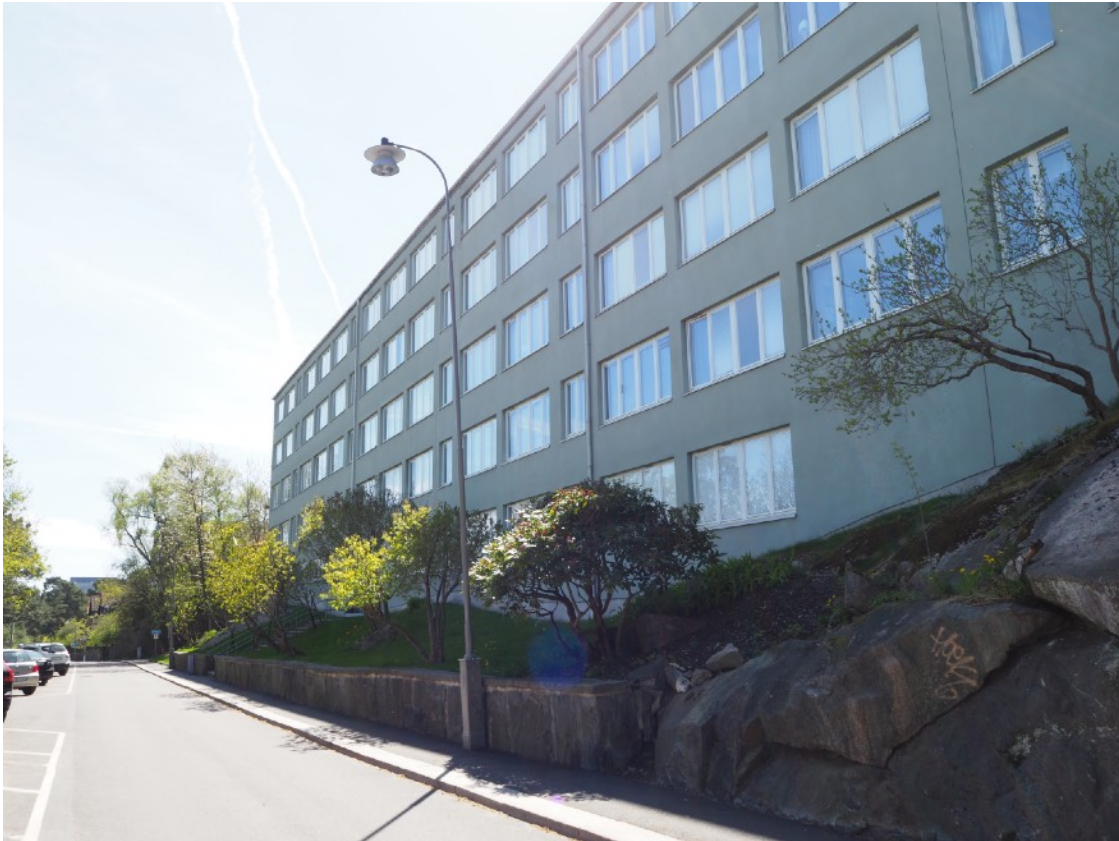
Fasaden mot kolonigatan i nordöst består av en slätputsad grund av cementputs och en ljusgrön infärgad ädelputs som är en stänkpuds (se figur 7). Grundens höjd varierar med marknivån där bergsknallar sticker upp ovan matjorden. Byggnaden står på en lutande slänt så att den nedersta våningen är en suterrängvåning, byggnaden har en förträdgård som även den sluttar nedåt mot gatan och avgränsas med en murad naturstensmur. Fasaden är idag tilläggsisolerad vilket resulterat i att denna sticker ut något över grunden och fönstren sitter något indragna från fasadlivet. Längs med fasaden sträcker sig fem våningar av horisontella fönsterband av fyrluftsfönster som bryts av med tvåluftsfönster tillhörande enrumslägenheterna. Fönstren är inåtgående och består av vitfärgad aluminium på utsidan och trä på insidan, fönsterblecken är av vitfärgad plåt. Stuprören, som även de består av vitfärgad plåt, är fästa i vertikala glipor i tilläggsisoleringen som löper längs hela fasaden. Från gatan är byggnadens tak helt osynligt.

Figur 7: Kolonigatan 9, fasad mot gatan med fönsterband, osynligt tak och ljusgrön infärgad fasad. Den sluttande förträdgården med uppstickande bergsknallar syns i förgrunden.

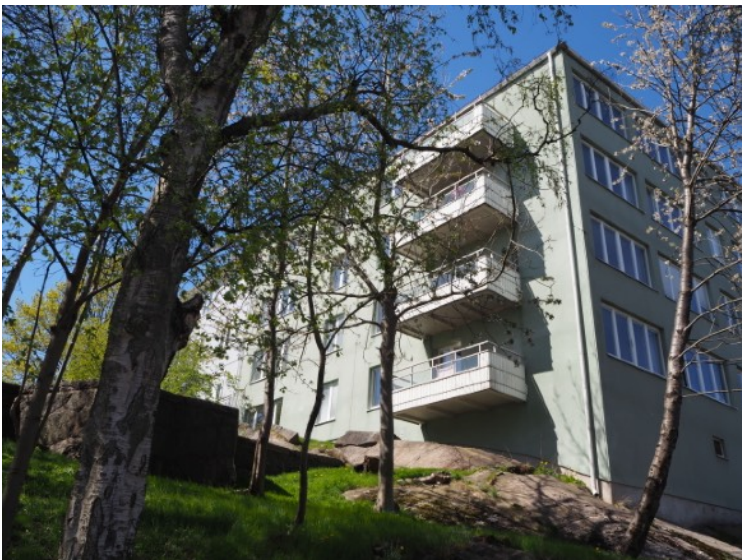
År 2001 gjuts de fyra balkongernas betongplattor om och man byter då även ut räcken. Enligt bygglovets byts dessa räcken mot nya som är lika originalet men de balkongräcken som idag sitter på byggnaden bär endast en yttlig likhet med de släta plåttäckta balkongfronter som tas upp i både *Tidstypiskt* (Björk, Reppen, 2016) och *Byggnadsvård för lägenheter* (Ridderstrand, Wenander, 2018) som typiska för den tidiga funktionalismens flerbostadshus. Detta antagande kan anses stärkas av Fribergers egna ritningar som, trots att dessa inte är särskilt detaljerade, visar släta balkongfronter (Bygglovsarkivet, 1934) (se figur 3).

Figur 8: Kolonigatan 9, gavel från sydöst med balkongerna som gjöts om 2001 och fick nya fronter.

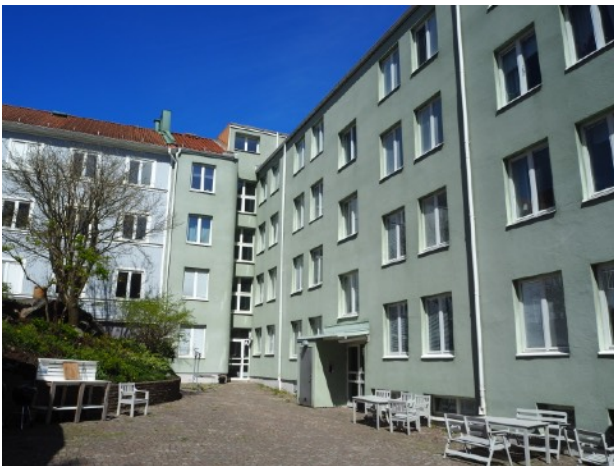
Figur 9 till vänster: Kolonigatan 9 från innergården med övergången till grannfastigheten och det rundade hörnet och indragna fönsterpartiet vid trapphuset i hörnet.

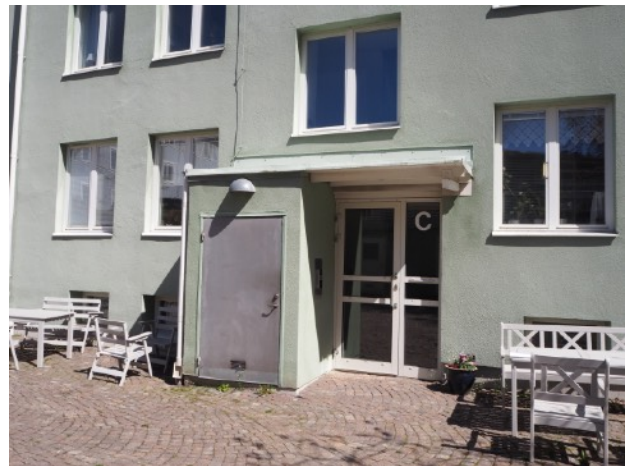
Figur 10 till höger: En av portarna som sattes in i samband med tilläggsisoleringen. Den lilla utbyggnaden lades till som en utökning av sopnedkasten men är idag förråd.

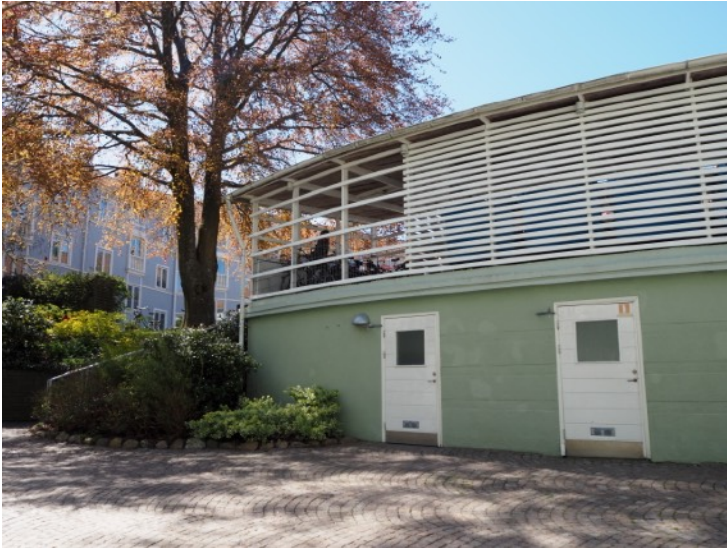
Mitt i slutningen mellan den övre och nedre innergården finns ett kombinerat soprum och förråd byggt i sutteräng med förråd som nås från den nedre innergården och soprum och cykelställ som nås från den övre. Byggnaden består av putsade ytor i samma ljusgröna ädelputs som fasaden, grönmålade gjutna delar och delar av vitmålat trä. Byggnaden täcks av ett vitt plåttak som idag har en hel del påväxt i form av alger (se figur 11).

Figur 11: Soprummet i sutteräng med påbyggnad och de nya dörrarna som ersätter de tidigare fönstren.

Sophuset har sedan byggnationen 1934 genomgått en rad förändringar som förvanskat dess utseende, dels genom den vita påbyggnaden men främst genom den förändring som genomfördes 1986 när fönsterbandet togs bort och byttes mot flera moderna dörrar då detta förändrade ursprungliga byggnadsdelar. Byggnaden har förlorat en hel del karaktär genom att flera viktiga egenskaper har gått förlorade.

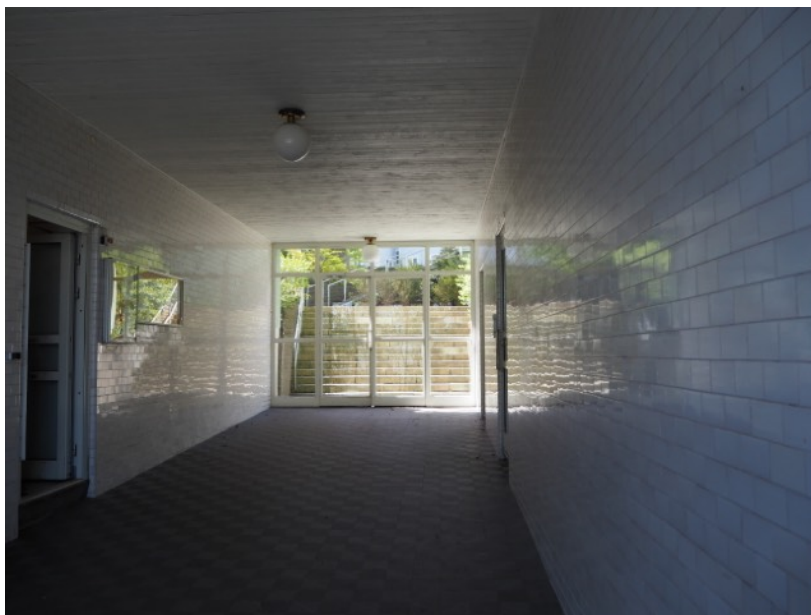
Tekniskt sätt finns mycket lite original kvar på byggnaden då både fönster, takmaterial och entréer bytts ut och byggnaden har tilläggsisolerats. Vid besök på platsen är detta däremot inte helt tydligt vid första anblick och detta beror på att byggnaden till stor del har behållit sin karaktär. Byggnaden har kvar sina ljusa putsfasader och långa fönsterband med fyrluftsfönster så som det beskrivs i bevarandeprogrammet, taket är av samma färg som när byggnaden uppfördes 1934 och förträdgården och innergårdens upplägg har inte förändrats. Husets ingång med en passage genom byggnaden har kvar originalmaterial, i form av vägg- och golvbeläggning samt gissningsvis entrépartiet (se figur 13).

Figur 13: Passagen under Kolonigatan 9 mot innergården. Väggarna är kaklade och på golvet ligger ett klinkergolv med struktur. Entrépartiet mot innergården är likadant som det mot gatan.

Det som finns kvar av kolonigatan 9 från uppförandet är endast den kaklade genomgången till innergården och portpartiet av metall med stora glasytor. Kaklet i passagen har mycket smala fogar vilket tyder på att det är ett äldre kakel (Björk, Bergström, Reppen, 2020) som borde bevaras just eftersom de är original. Entrépartiet med de stora glasytorna är typiska för tiden (Björk, Reppen, 2016 samt Ridderstrand, Wenander, 2018) och bör också de bevaras. Dörrarna är idag något rostiga och behöver därför renoveras. Om entrépartiet omöjligt skulle gå att renovera kan det bytas mot en nytillverkad kopia av samma material som dagens entréparti består av, gissningsvis rostfritt stål, för att bevara byggnadens karaktär som en tidig funktionalistisk byggnad.

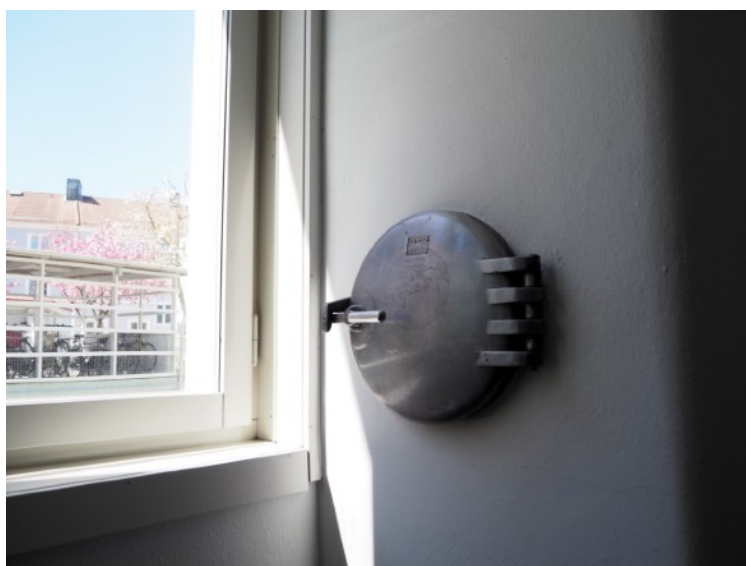
Figur 14: En av de många originaldetaljer som går att åtnjuta i en funktionalistisk byggnad som byggts ursprungligen av HSB.
